尾張都市計画ごみ処理場（一般廃棄物処理施設）
尾張北部環境組合ごみ処理施設整備事業に係る
環境影響評価

事後調査報告書

令和7年12月

尾張北部環境組合

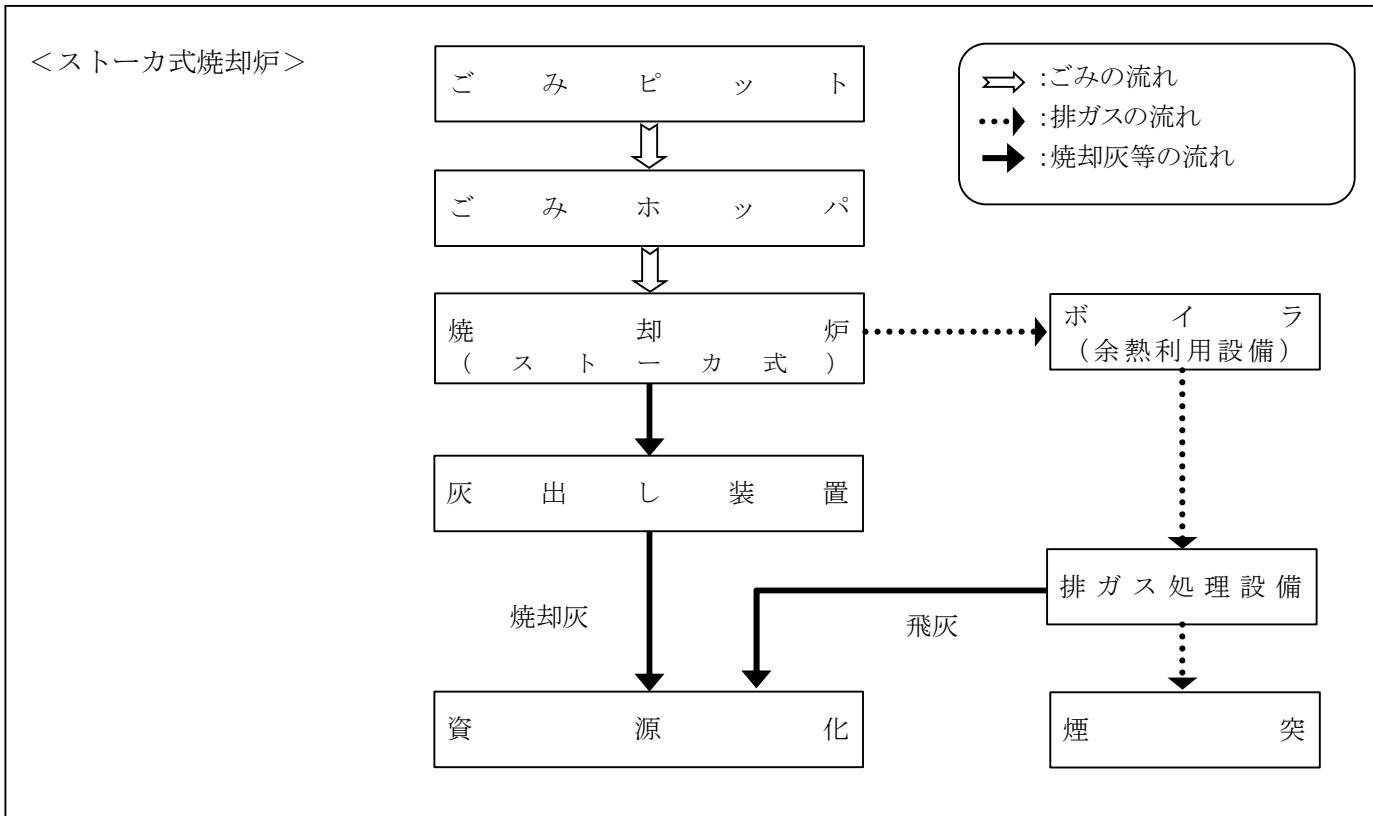
図 2-3 ストーカ式焼却炉の基本フロー

処理方式の処理フローは、図 2.3 に示すとおりである。

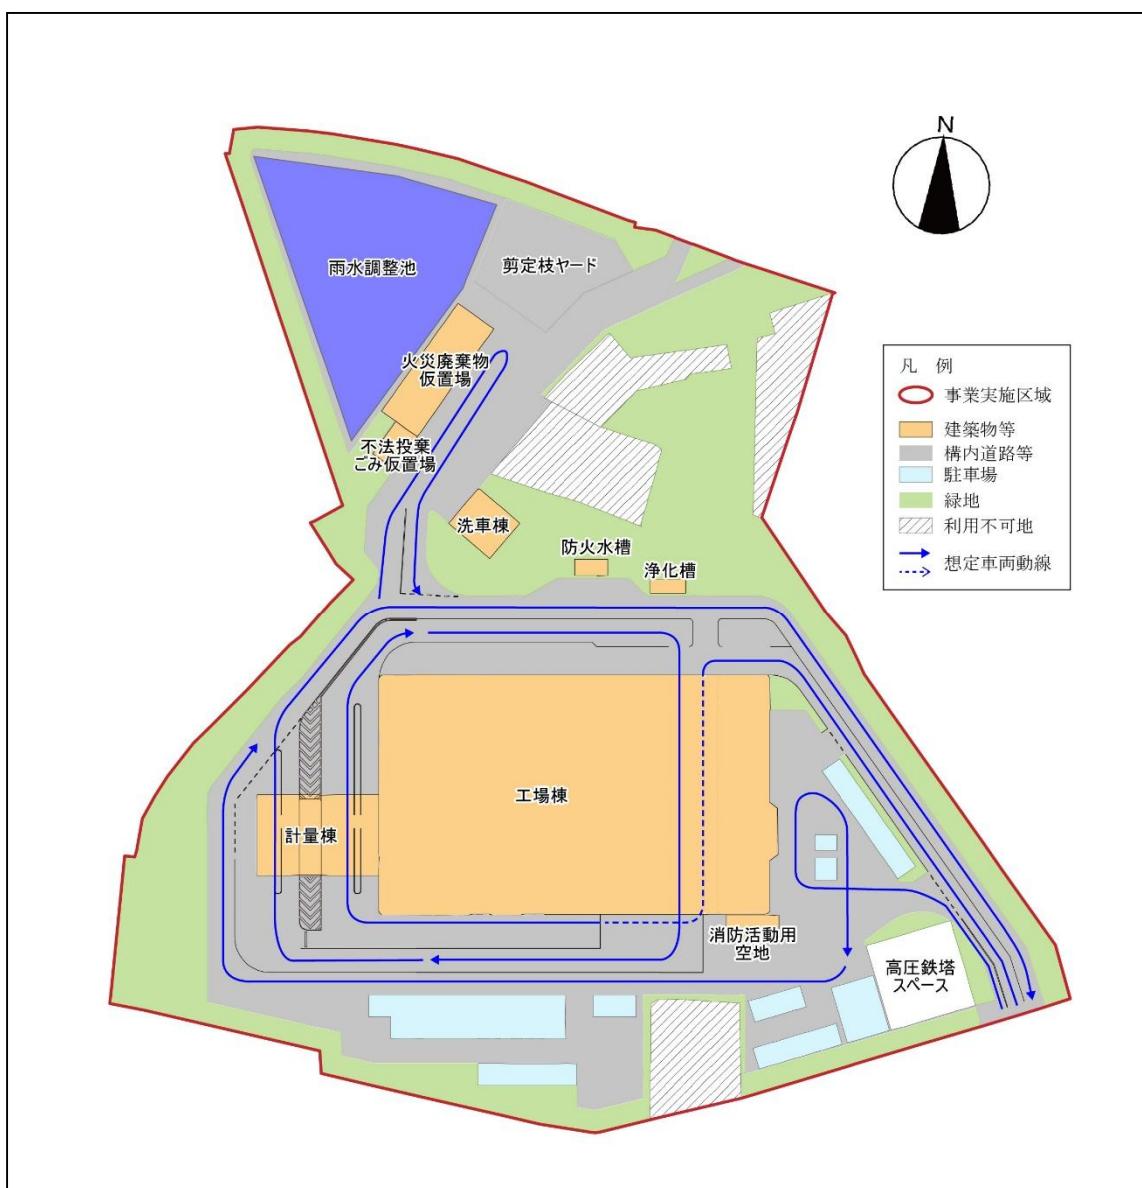
図 2-4 施設配置図

計画施設の施設配置図は図 2-4 に、断面図は図 2-5 に、立面図は図 2-6 に示すとおりである。

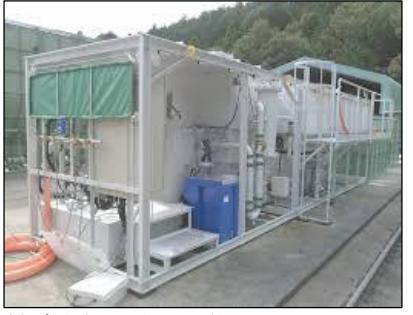
(参考例) 濁水処理装置

定例会の実施状況
	③	コンクリート工事による排水は、必要に応じて中和処理等を行う。	pH の基準値を超える恐れのある排水に関しては、pH を測定し、必要に応じ自主的に設定する基準値 (pH=5.8 ~8.6、SS=200 mg/L) 内になることを確認した上で排水路に放流する計画とした。 【令和7年10月時点未実施（今後実施予定）】

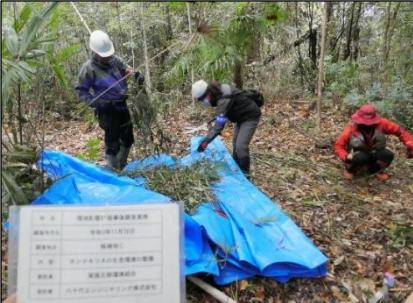
環境整備の実施状況

緑化計画図
	⑧	ホンドキツネ及び餌動物の生息場所である河川敷を対象に、ホンドキツネの生息に好適な環境となるよう関係機関等（漁協や河川管理者（国土交通省）、営巣候補地の地権者等）との調整を行い、下層植生の除去や不法投棄されたごみの撤去等の環境整備を実施する。	ホンドキツネ及び餌動物の生息場所である河川敷を対象に、ホンドキツネの生息に好適な環境となるよう河畔林伐採範囲への配慮や静穏な環境の維持等について河川管理者（国土交通省）や、河川敷利用者との協議調整を実施した。 また、営巣候補地の地権者等との調整を行い、下層植生の除去や不法投棄されたごみの撤去等の環境整備を実施した。

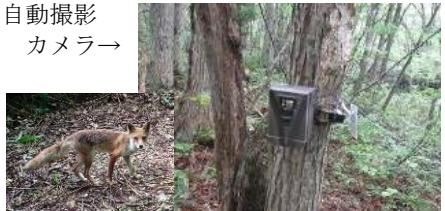
行動範囲	自動撮影法	調査期間中、自動撮影カメラによる撮影（所定の範囲内に野生動物が通過すると、赤外線センサーが検知し、シャッターとフラッシュが作動する仕組みとなっている）を行った。データは月に1度回収を行った。

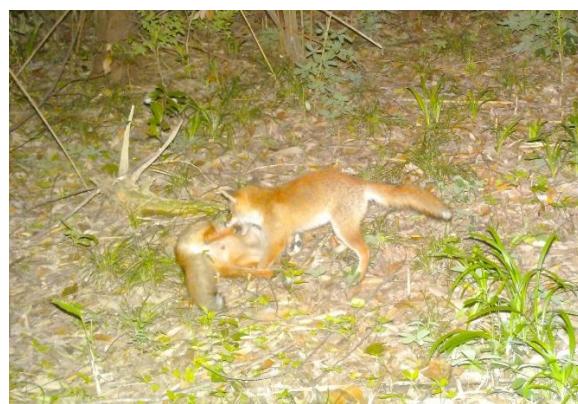
写 4-1 地点 1 で確認された「子ギツネ」（令和 6 年 5 月撮影）

工事開始後の 1 繁殖期目は、工事開始に伴い営巣環境（樹林地）が消失したことにより、ホンドキツネの確認回数が大幅に減少した。しかし、その後も継続的に確認されていることから、事業実施区域を採餌場所等への移動経路として利用していると考えられた。なお、令和 6 年 5 月には「子ギツネ」が確認された。

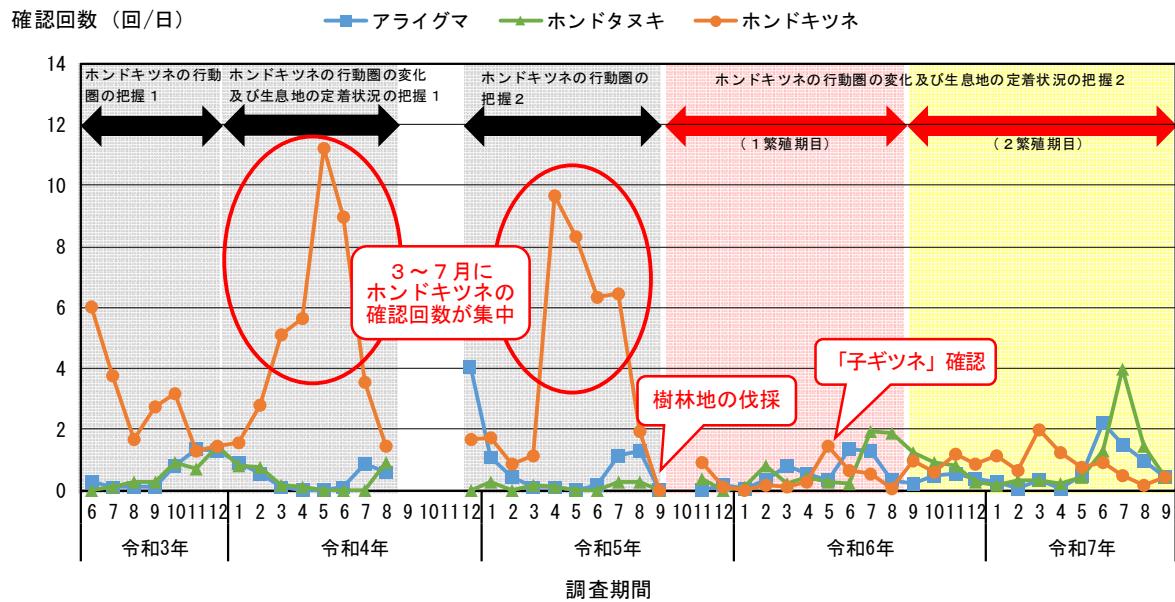
図 4-5 (地点 1) の1日あたりの確認回数

注) 令和5年10月は、工事の影響により欠測である。

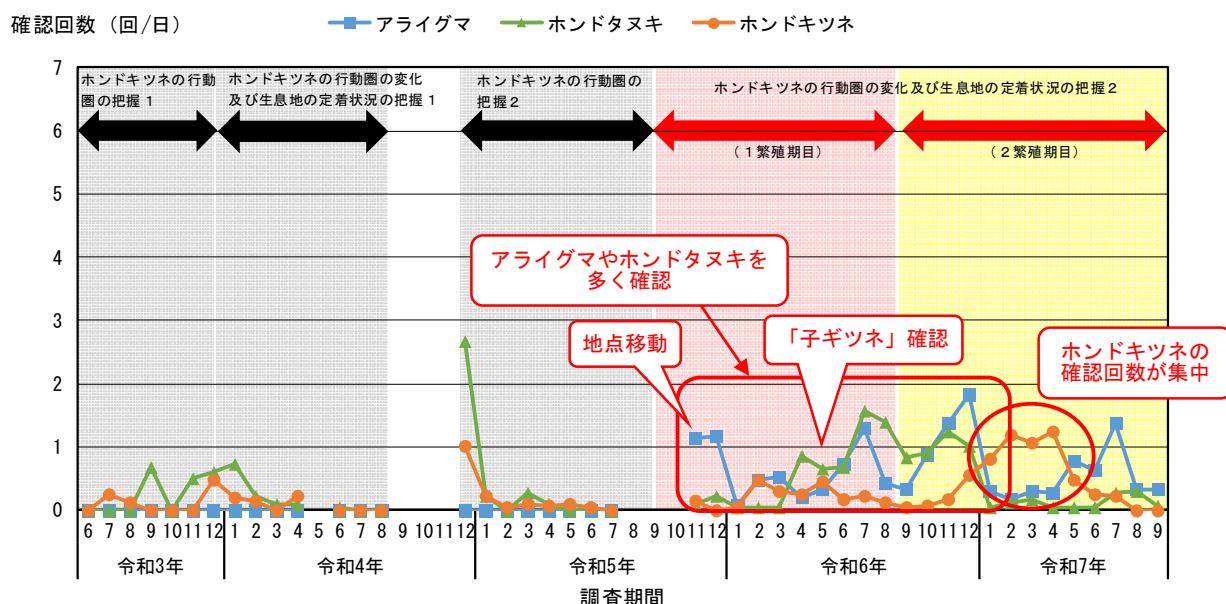
図 4-7 (地点3) の1日あたりの確認回数

令和5年11月に新愛岐大橋建設事業のため、評価書以降（令和2年1月以降）に設置していた地点からさらに東側に移動したが、同年の繁殖期ではホンドキツネの確認回数に大きな変化はなかった。移動後の地点3では、移動前には確認数が少なかったアライグマやホンドタヌキが多く確認されていた。また、令和6年5月に一度「子ギツネ」が確認された。

なお、令和6年12月以降の2繁殖期目のうち、繁殖時期である1月～5月頃にホンドキツネの確認回数が集中するとともに、アライグマとホンドタヌキの確認回数は減少しており、工事開始前の地点1と同じような傾向が見られた。

注1) 令和4年5月は、自動撮影カメラ周辺の草本の伸長により欠測である。

注2) 令和5年8月～10月は、新愛岐大橋建設事業の影響により欠測である。

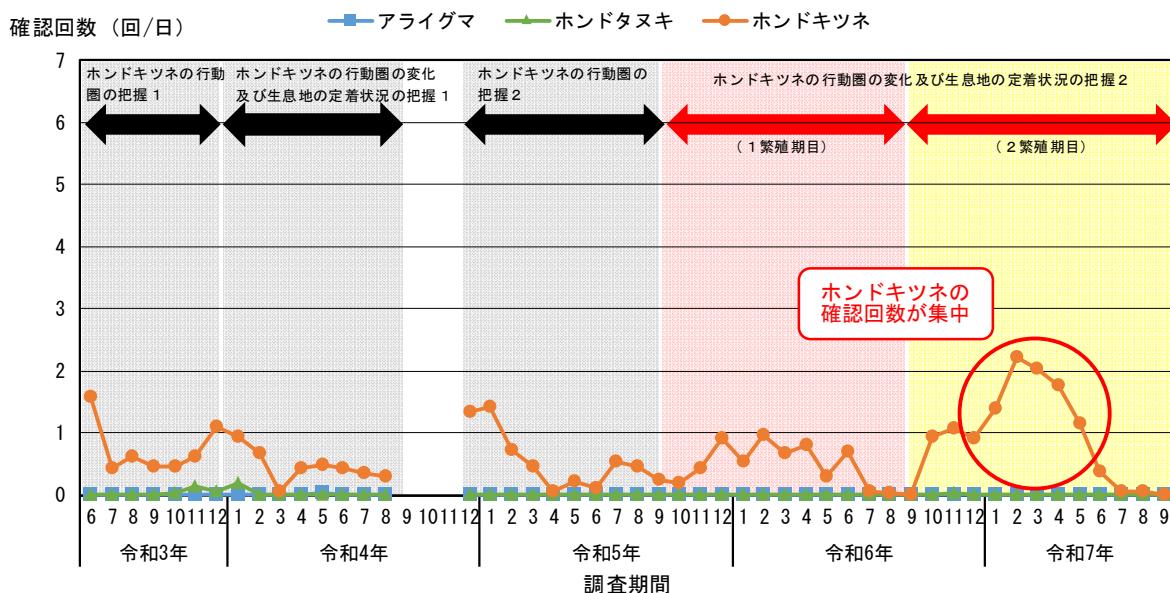
図 4-8 [地点 4] (地点 4) の 1 日あたりの確認回数

なお、令和 6 年 12 月以降の 2 繁殖期目も継続的に確認され、特に繁殖時期である 1 月～5 月頃にホンドキツネの確認回数が集中しており、工事開始前の地点 1 と同じような傾向が見られた。

また、当該地点ではホンドタヌキ及びアライグマの確認回数は非常に少ない。

注) 自動撮影カメラ周辺の草本の伸長により、令和 6 年 6 月 20 日から 10 月 4 日までの確認回数は実際より少ない可能性がある。

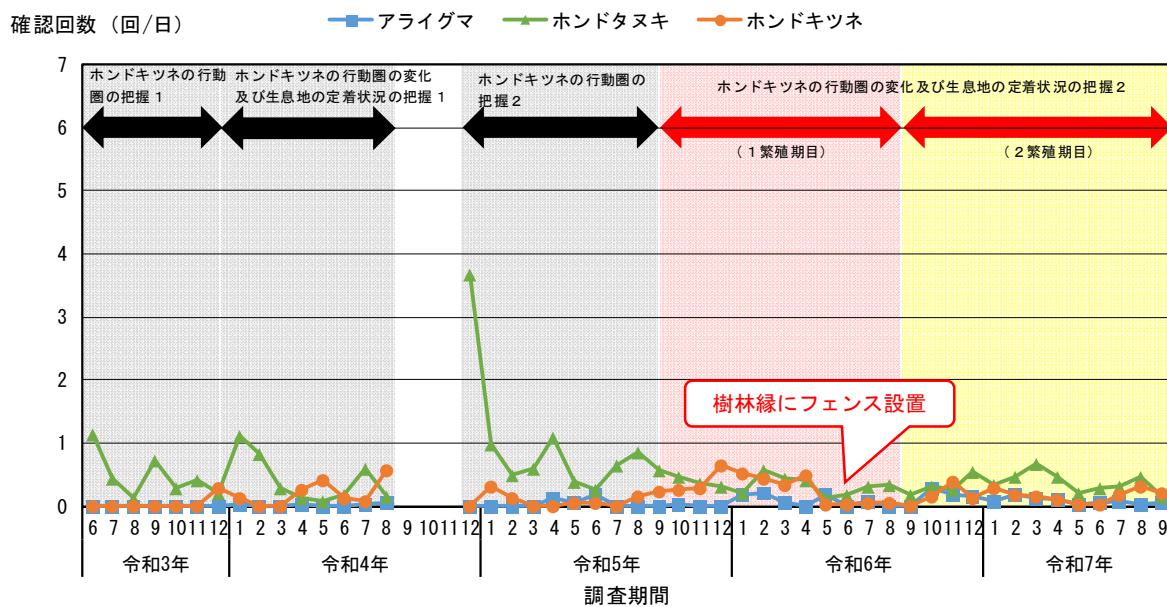
図 4-9 [] (地点 5) の 1 日あたりの確認回数

地点 5 では工事が開始される令和 5 年 9 月までのホンドキツネの確認回数は少なかったが、工事開始後の令和 5 年 9 月以降、ホンドキツネの確認回数は一時的に増加傾向となり、事業実施区域に代わる採餌環境等として利用している可能性も考えられた。しかし、令和 6 年 6 月以降、ホンドキツネの確認回数は減少しており、地点 5 周辺における工事により、地点 5 が位置する樹林縁にフェンスが建てられたことによるものと考えられる。

その後、令和 6 年 12 月以降の 2 繁殖期目においても確認回数に大きな変化はない。

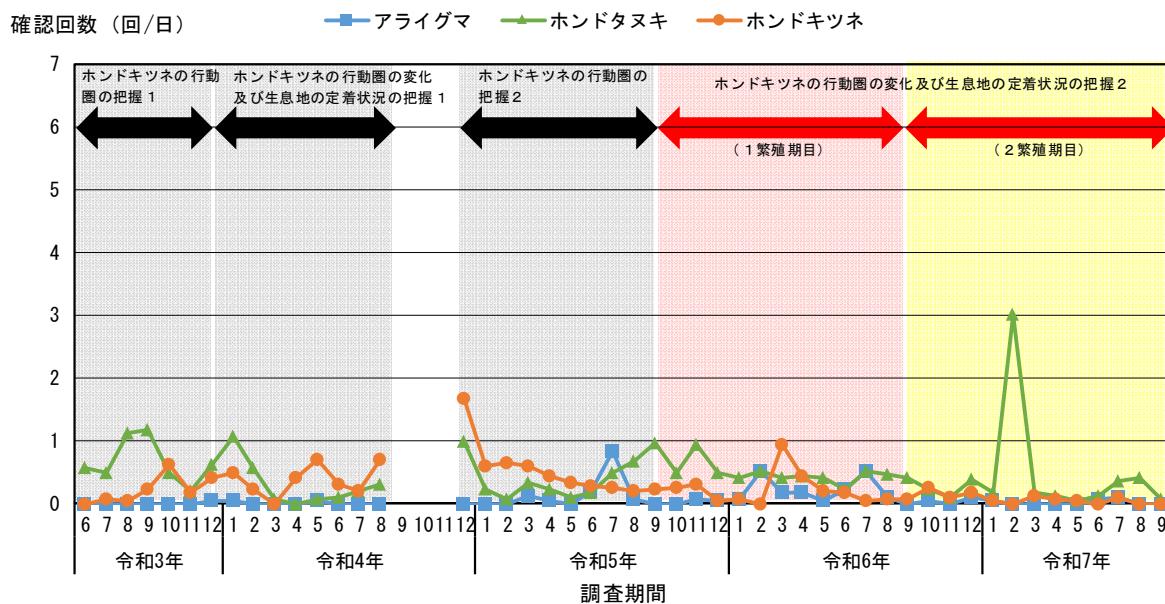
図 4-10 [REDACTED] (地点 6) の 1 日あたりの確認回数

また、令和 5 年 7 月、令和 6 年 2 月及び 7 月において、突発的にアライグマの確認回数が増加している月があった。

しかし、令和 7 年 1 月以降は、哺乳類 3 種とも確認回数が減少している。

注) 自動撮影カメラの画角のずれにより、令和 6 年 1 月 31 日から 2 月 29 日までの確認回数は実際より少ない可能性がある。

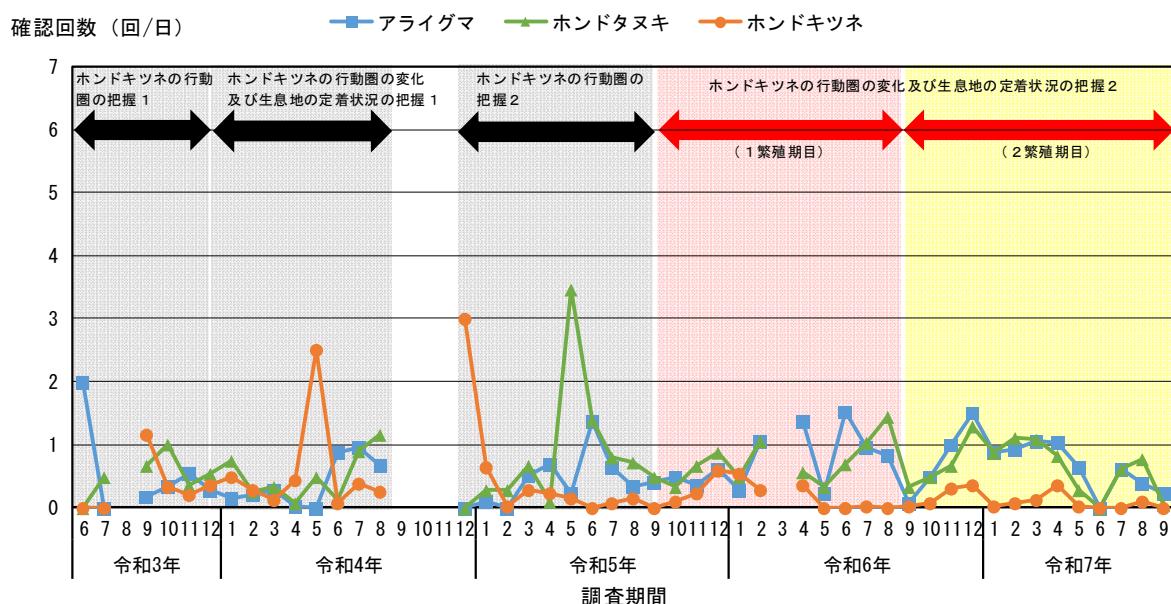
図 4-12 (地点 8) の 1 日あたりの確認回数

当該地点では、令和5年5月、6月、7月及び令和6年5月、7月に木曽川の増水における浸水等の影響が確認されたことから、営巣地としては適さない環境と考えられる。

そのほか、令和6年5月にホンシュウジカが確認されている。

注) 令和3年8月、令和6年3月は、自動撮影カメラの不具合等により欠測である。
